Inaugura al Museo archeologico di Piombino “Illusioni di Marmo” l’allestimento dell’ambiente “Il belvedere” delle Logge (Acropoli di Populonia)

La Parchi Val di Cornia Spa e il Comune di Piombino presentano la prima fase di un più ampio progetto che prevede l’allestimento, negli spazi del Museo archeologico del Territorio di Populonia, a Piombino, di parte della pavimentazione a mosaico di un ambiente appartenente all’edificio romano delle Logge, messo in luce presso l’acropoli dell’antica città di Populonia.

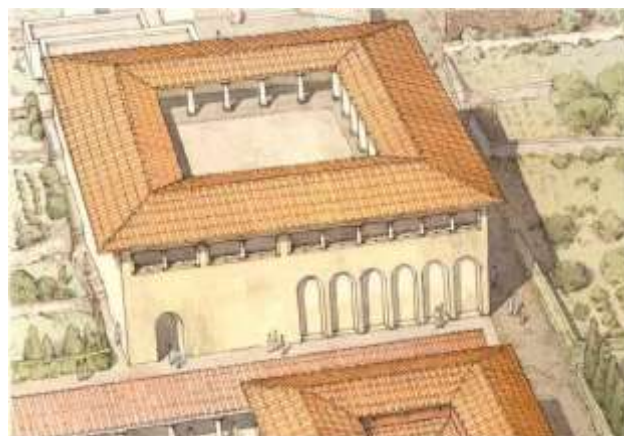
Fig. 2 - L'edificio romano delle Logge (ricostruzione Ink-Link).

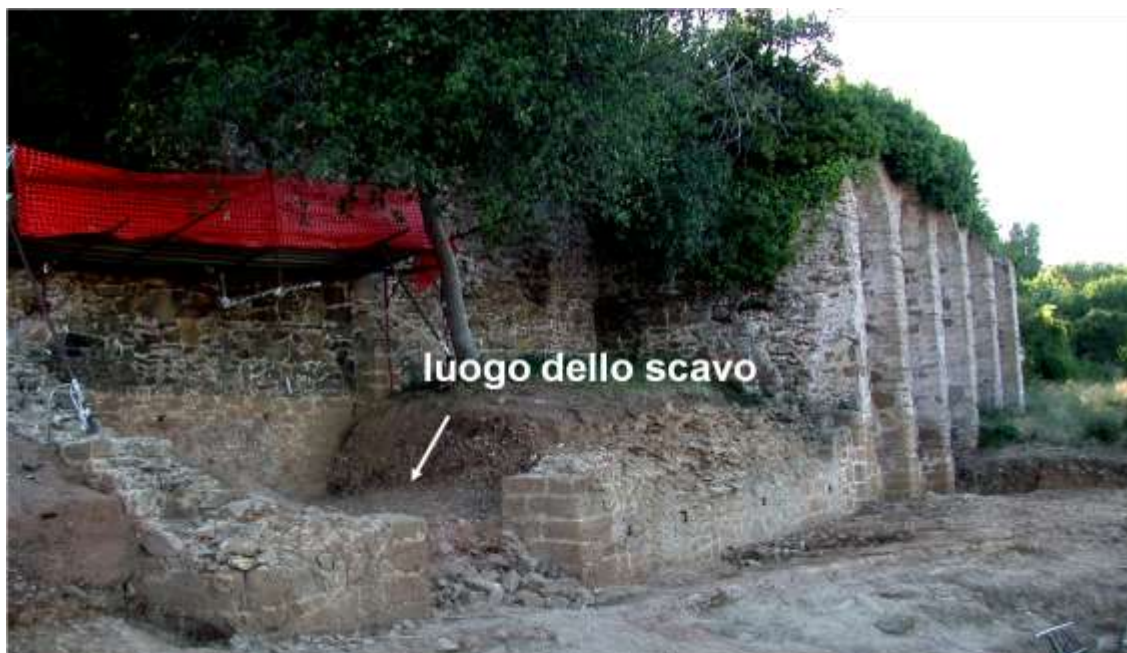
Fig. 3 - L'edificio romano delle Logge, con indicazione del luogo in cui sono state messe in luce le macerie del crollo del Belvedere.

Lo scavo ha evidenziato che, dopo un primo crollo dell'ambiente in un momento di poco successivo alla sua realizzazione, la distruzione completa dell'intera stanza, con tutto il suo pregiato apparato decorativo, si verificò nel medioevo, in una Populonia ormai pressoché abbandonata e cosparsa di rovine: il cedimento del pavimento del loggiato ne provocò infatti il collasso nell'ambiente sottostante.

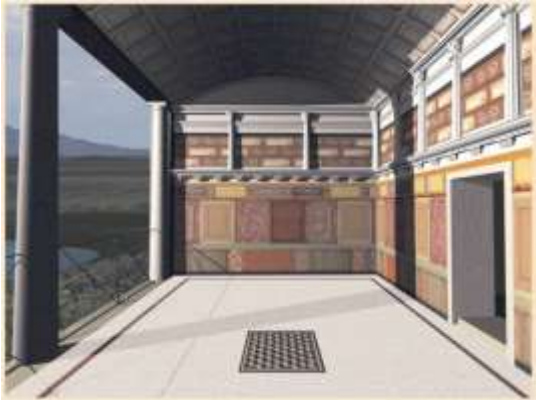
Fig. 4 - Ricostruzione dell'interno della terrazza-belvedere, oggetto del progetto di allestimento.

L'ambiente oggetto della ricostruzione è una terrazza-loggiato, che in origine aveva funzione di belvedere, panoramicamente affacciato sull'area dei templi della città etrusco-romana, sul golfo di Baratti e sul mare aperto. Innumerevoli **intonaci, stucchi, elementi lapidei e frammenti musivi** sono stati rinvenuti in crollo nell'ambiente affiancato alla facciata ad arcate delle Logge, dove, tra il 2000 e il 2004, si sono concentrate ripetute e specifiche campagne di scavo, condotte dalla Soprintendenza Archeologia per la Toscana e dalle università di Pisa e Siena. La terrazza-belvedere, infatti, era crollata nell'ambiente sottostante creando uno spesso strato di macerie, che ha restituito, grazie a un intervento di micro-scavo stratigrafico, in cui sono state adottate specifiche metodologie, tutti gli elementi del suo allestimento strutturale/decorativo, e che hanno permesso al momento le ricostruzioni grafiche dell'impianto strutturale, del pavimento e delle pareti affrescate.

I muri perimetrali, in graticcio, erano rivestiti da intonaco dipinto in maniera da suggerire **l'illusione di un lussuoso rivestimento in lastre di differenti tipi di marmi bianchi e colorati**, alabastri e brecce, arricchito da stucchi imitanti elementi in marmo bianco tra cui spicca un falso **colonnato**, situato nella parte superiore, composto da semicolonne corinzie (figg. 6-7). Questo articolato sistema decorativo richiama la fase matura del primo stile pompeiano (fine del II sec. a.C.).

Foglie d'acanto e fiori, realizzati in lamina di piombo rivestita da **stucco**, costituivano eleganti particolari degli elementi tridimensionali e arricchivano ulteriormente la decorazione parietale. Il soffitto, di complessa e raffinata esecuzione, era costituito da cassettoni di stucco bianco, con riquadri delimitati da una linea porpora, realizzati su una falsa volta a incannucciata. Si tratta di uno schema ornamentale che ha confronti con le residenze principesche orientali.

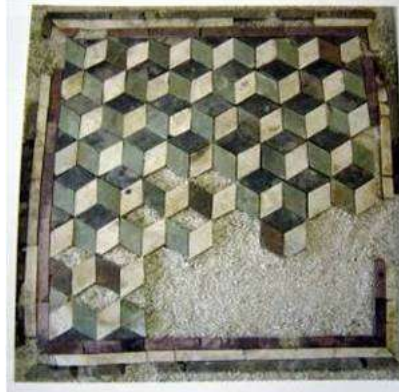
Fig. 5 - Il riquadro a cubi prospettici, posto al centro del pavimento a mosaico dell'ambiente, ricollocato grazie al finanziamento 2016 Fondazione Livorno

L'emblema centrale a cubi prospettici, grande circa un metro di lato, era composto da tarsie lapidee di forma romboidale, inquadrato da una cornice di tarsie rettangolari. Le tarsie sono state ricomposte a rovescio su un piano di lavoro rispettando il rilievo costruttivo realizzato nel laboratorio di restauro dell'Università di Siena. Sul retro dell'emblema, così ricomposto, è stata applicata una nuova malta a base di calce idraulica e polvere di marmo, supportata da una rete in fibra di vetro. La ricomposizione è stata rinforzata collocandola su un nuovo supporto in nido d'ape d'alluminio. Anche qui piccole integrazioni di malta incisa e ritocchi pittorici hanno migliorato l'aspetto complessivo del riquadro.

Il pavimento era infine costituito da un prezioso tappeto a mosaico bianco, circondato da una fascia porpora che richiamava la porpora dei cassettoni del soffitto, e decorato al centro da un grande **riquadro a rombi di pietre colorate**, in modo da formare un raffinato motivo a **cubi prospettici, detto "émblema"** (fig. 5). Probabilmente gli esecutori appartenevano a maestranze specializzate itineranti provenienti dall'Oriente ellenistico ma che hanno utilizzato, in questo caso, anche materiali locali, come il marmo delle cave di Campiglia.

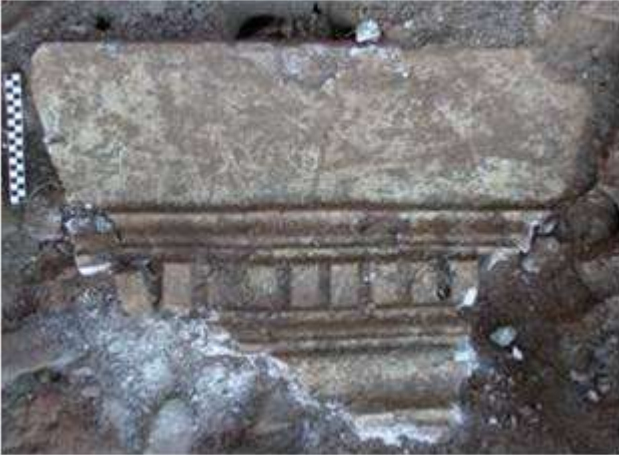
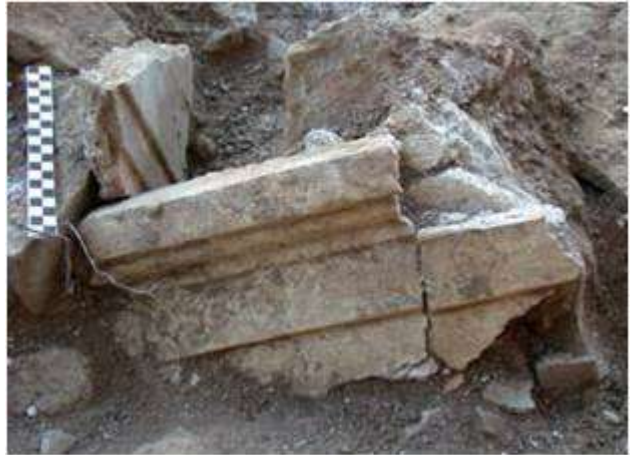
Fig. 6 - Frammenti di cornice e soffitto in stucco, in corso di scavo.

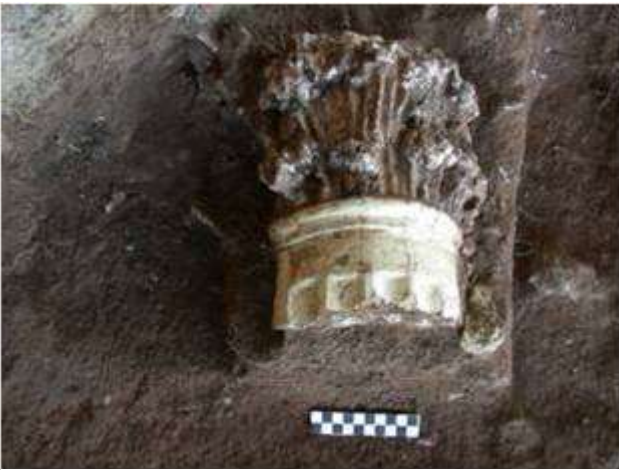
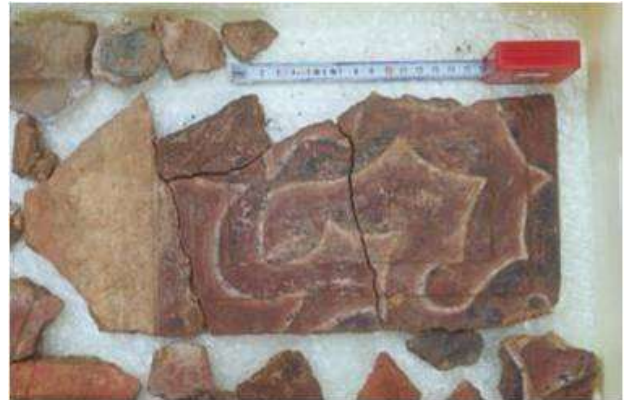
Fig. 7 - Frammento di semicolonna corinzia in stucco e frammento di pittura parietale a imitazione di pietre pregiate.
